Bremer Ruderverein von 1882 e.V.  
*Rudern & Tennis*

## **Status Bootshaus-Sanierung**

### Probleme der Duschen und Umkleieräume die behoben werden müssen

## Sanierung der Duschen und Umkleieräume (Bauabschnitt 2)

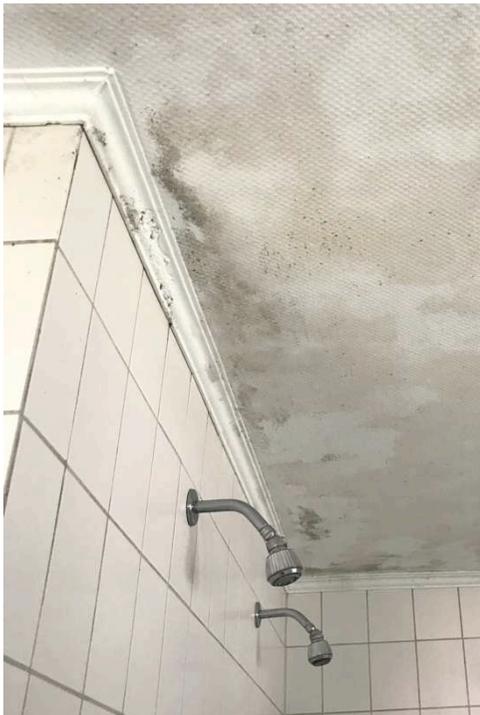
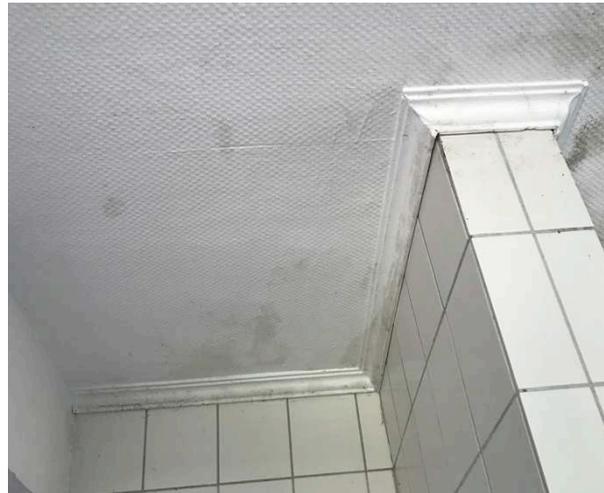
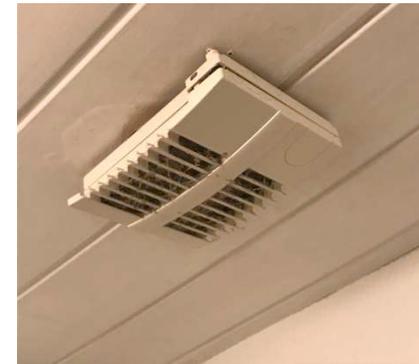
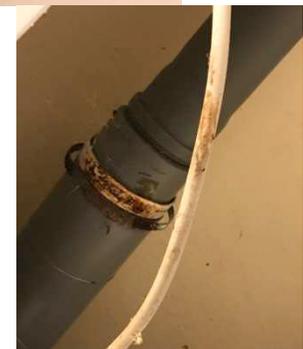
Herren Dusche und WC

1. Feuchtigkeit aus den Duschen zieht in die Umkleide und verursacht Schimmelbildung
2. Decken in Duschen sind vergammelt/  
Schimmel überall
3. Sauberkeit in Umkleide kaum aufrecht zu halten, Spinde verrostet, Oberflächen durch Schuh-Chaos nicht zu reinigen
4. Gammellook/ Gesamteindruck nicht BRV v. 1882 würdig! (Letzte Sanierung in 1999/2000)

- Feuchtigkeit und Schimmel sowie generelle Sauberkeit erfordern grundlegende Sanierung
- Einfache Massnahmen werden keine signifikante Änderung herbeiführen

- Türen zu Duschen und WC mit Türschließern immer geschlossen halten
- Oberflächentemperatur der Außenwände und Decken erhöhen
- Raumluft auf ca. 22°C bis 24°C halten auch nachts
- Dampfsperren einbauen
- Bessere Lüftung einbauen, Zu- und Abluft

- Neue Decken einziehen mit Dampfsperre und Isolierung
- Außenisolierung anbringen
- Abluftventilator 350m<sup>3</sup>/h mit Wickelfalzrohren einbauen gesteuert durch Feuchtesensor
- Heizkörper an getrennten Heizkreislauf anschließen
- Feuchtraum Türen mit Zuluftgitter und Zwangsschließung einbauen

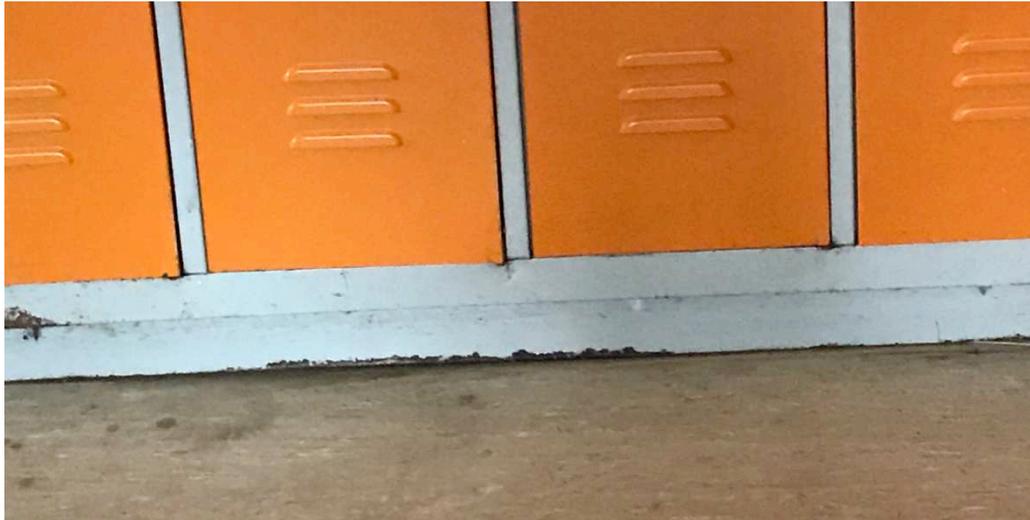
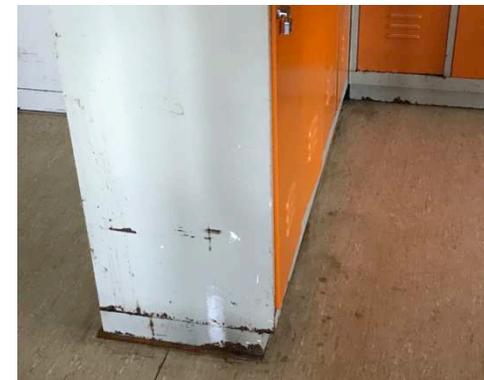
## Herren Umkleide

Schimmel hinter den Spinden

- Neue Spinde anders anordnen, möglichst nicht an die kalten Wände stellen
- Neue Spinde hoch stellen, Schuhe auf Ablagen unter Bänke
- Fussboden und Spind Oberfläche muss leicht zu reinigen sein
- Keine Handtücher und Kleidungsstücke zum trocknen mehr zulassen

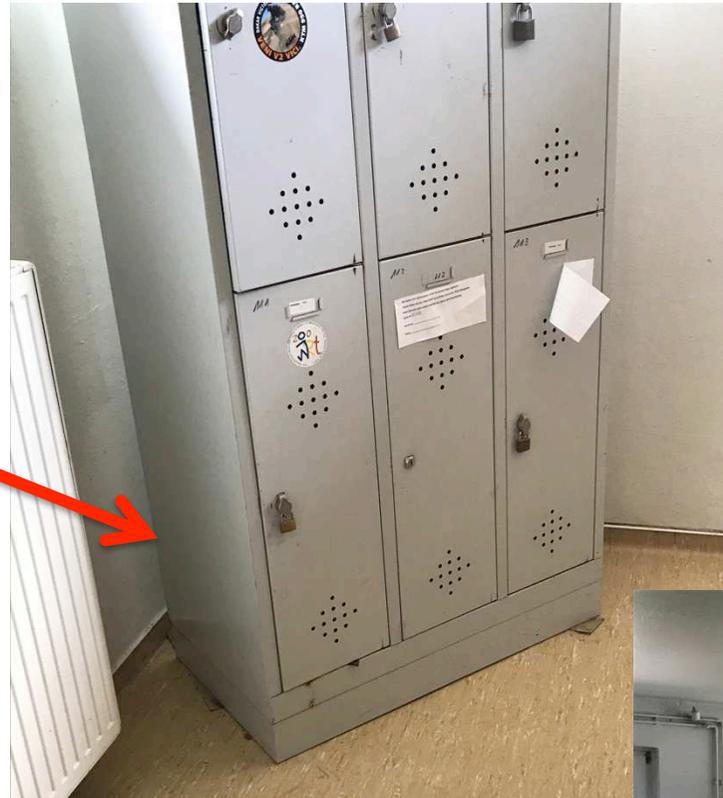
Regelmäßige  
Reinigung auf den  
Schränken nicht  
möglich

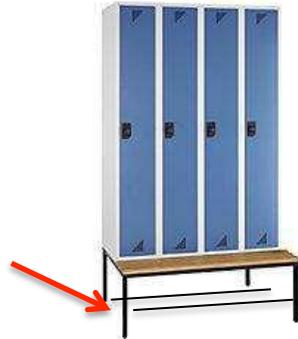
Schuhablage

wie Artikel nr. 519635 jedoch  
mit Schuhrost 1200 mm, im Sitzbankuntergestell eingeschraubt  
mit Zylinderschloß incl. 2 Schlüsseln
